## Глава 42

# ЛЫЖНЫЙ ПОХОД ПО ЛИНИИ Маннергейма. 2004

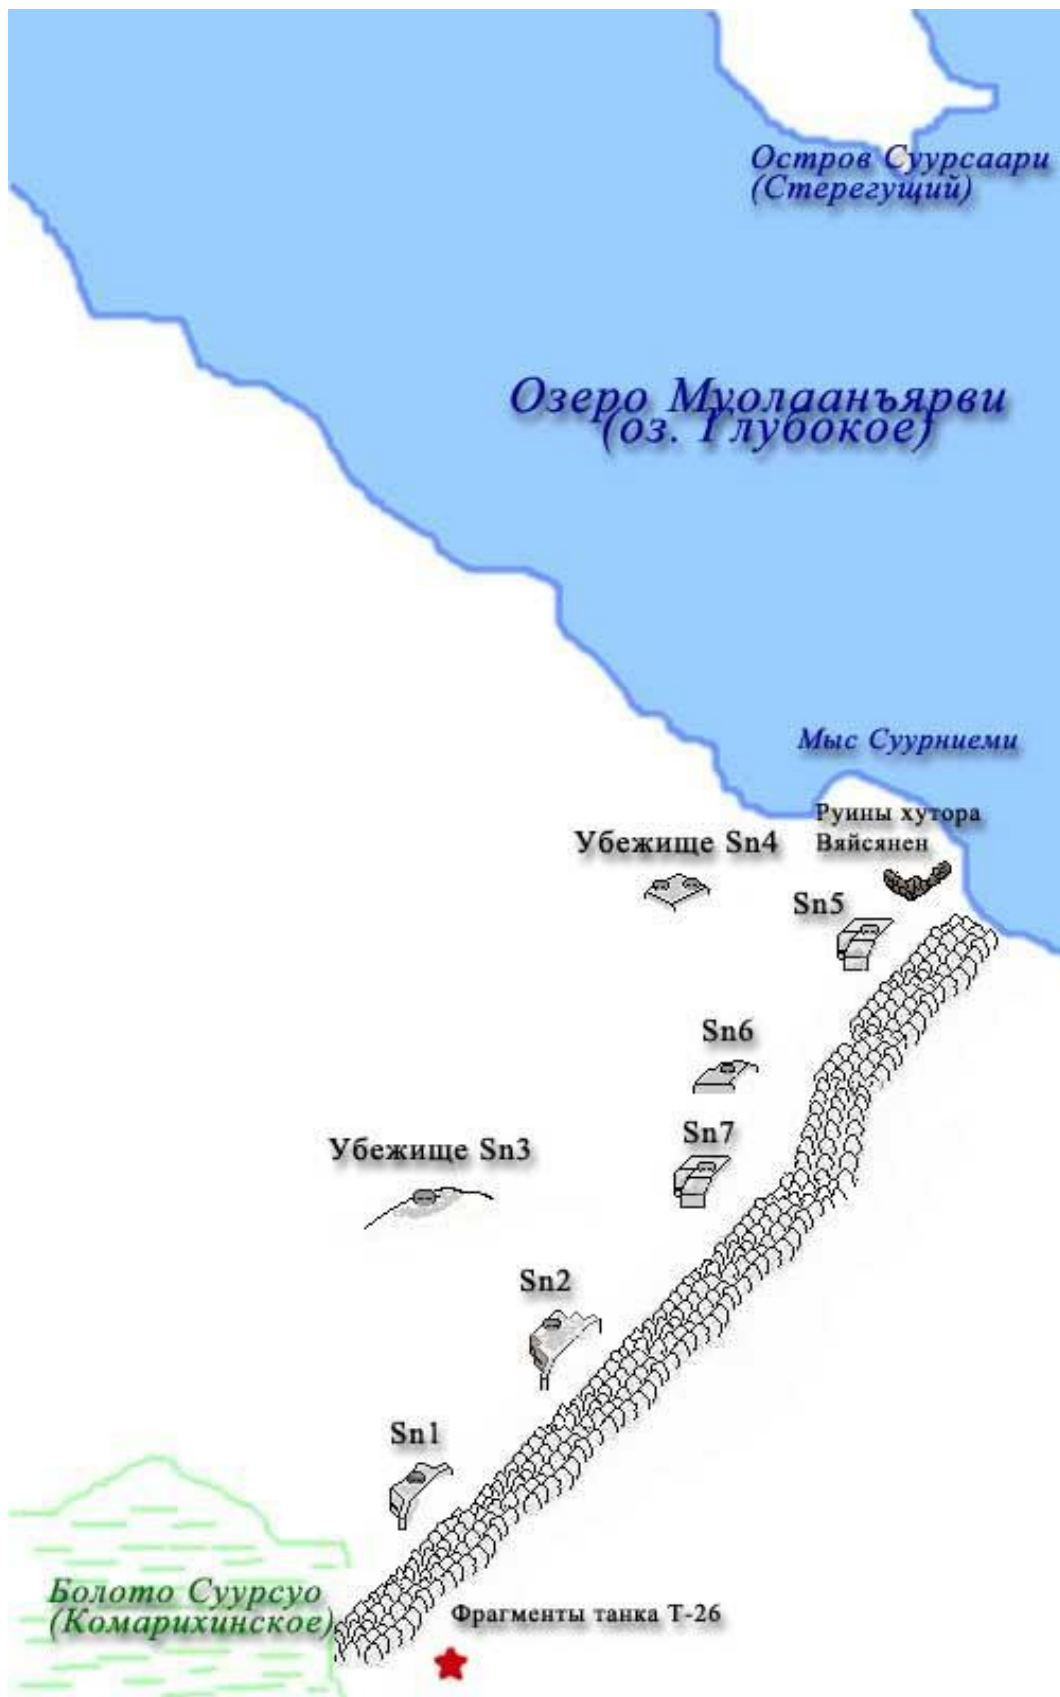
Рисунок 42.13.7 – Схема укрепрайона Суурниemi

Этот укрепрайон был построен в 1937 - 1939 годах. Все укрепления этого УР были новой для Линии Маннергейма конструкции — капониры и полукапониры флангирующего огня с бронекуполами. Отличительной чертой ДОТ этого УР является то, что они представляют собой своего рода «переходный вариант» ДОТ от «Миллионников» к стандартным небольшим ДОТ флангового огня в УР Муолаа, Салменкайта и на Линии Салпа, которая строилась в 1940-1941 гг. Как и «Миллионники», эти ДОТ сочетали в себе пулеметные казематы и укрытия для гарнизона, но лишь в КП Sn4 казарма расположена под землей. В отличие от «Миллионников», казарма гарнизона у ДОТ укрепрайона Sn меньше и не расположена под землей. Более поздние ДОТ УР Муолаа и Салменкайта также сочетают в себе казематы и укрытие, однако в них укрытие рассчитано лишь на 6-10 человек, и сами ДОТ по размерам значительно меньше, чем ДОТ укрепрайона Sn.

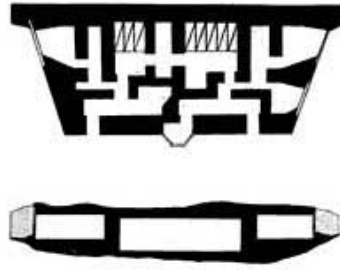
Рисунок 42.18.17 – Bunker Ink5

MG bunker for 2 MGs, flanking fire. Has the same design as Ink7 bunker. Explosion destroyed the western part of the bunker and heavily daamaged the eastern.

Part of the roof was twisted and fell on the remaining part of the bunker.
